Ain Lavi

## REHIELAMU KUJUNEMISLOOST ARHEOLOOGIA ANDMETEL

The genesis of barn-dwellings is one of the central aspects of the history of Estonian rural buildings. The building consisting of a living-room, threshing-floor, chambers, and auxiliary rooms, all under the same roof, is a unique type of construction which in Estonia became a typical farm-dwelling. In recent years fresh archaeological material has been discovered, shedding light on the early phase in the development of barn-dwellings.

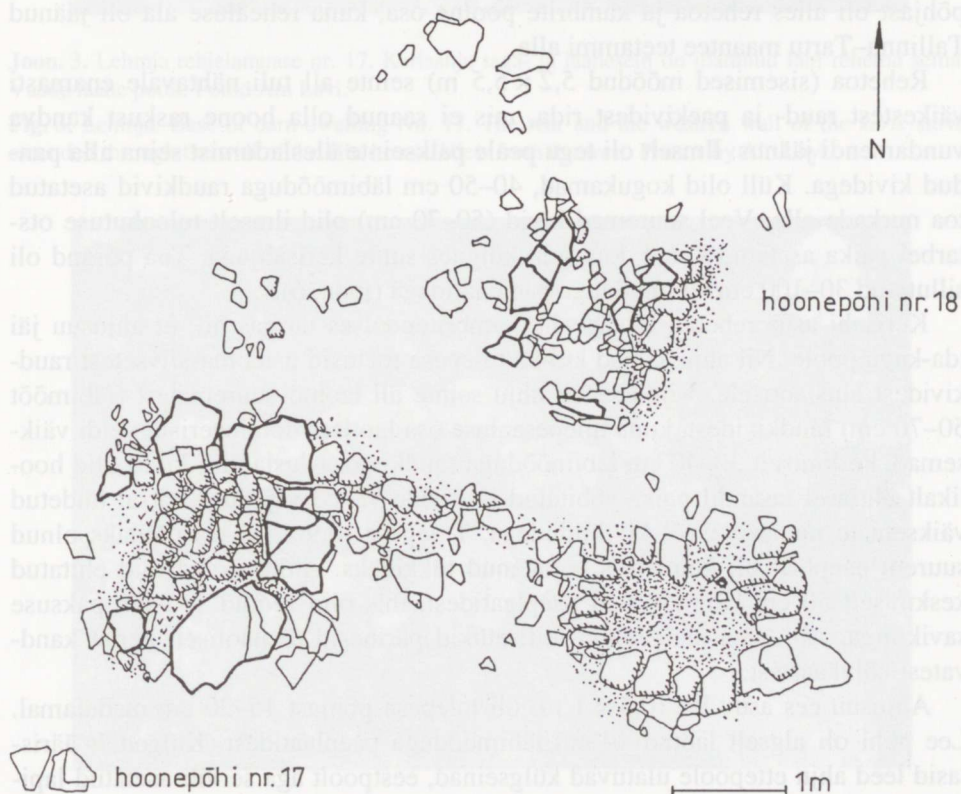
Joon. 2. Lehmja rehielamuaseme nr. 17 plaan. Tingmärkide selgitus vt. joon. 1.

Fig. 2. Lehmja. Plan of the base of barn-dwelling No. 17. For legend see Fig. 1.

Rehielamuasemest nr. 17 (joon. 2) oli säilinud vaid toa põhjapoolne osa koos ahjuvarega. Toa põhjaseina joonele näib osutavat seinte alla laotud kivide rida. Kuigi teiste toaseinte kohta selgemad jäljed puudusid, võisid rehetoa mõõtmed algselt olla 5 × 5,5 m. Kohati oli säilinud põranda paeplaatidega sillutamise jälgi. Toa loodenurgas asunud kerisahju (pikkus 2,4 m, laius 2 m) seinad olid laotud 50–70 cm läbimõõduga, saviga seotud paeplaatidest, kusjuures ahju põhja- ja

läänepoolne seinamüür ulatusid läbi toa seinte (joon. 3). Ahjuseinte all vundament puudus, seinakivid toetusid mullapinnale. Ahju tulepasa ( $1 \times 1,1$  m) alus kujutas endast suhteliselt väiksematest, 15–20 cm läbimõõduga raudkividest ühtlasel tasapinnal kompaktselt paika pandud nelinurkset laotist (joon. 4). Tulepasaalune kivilaotis oli kaetud 2–3 cm paksuse savikihiga, millele tulepasa põhjaks olid laotud paeplaadid. Nii paeplaadid, vahepealne savikiht kui ka aluslaotise raudkivid olid saanud tugevat kuumust. Ahjusuu oli vare lõunaosas. Tulepesast 15 cm sügavamal, ahjusuu ees asus 1 m laiune ja põhja–lõuna suunas keskmiselt 0,6 m kaugusele ulatuv lee. Viimane oli külgedelt ääristatud ahju külgeintega, lee lääneosas võis märgata 2–3 cm paksust tuhakihti.

Hooneaseme teiste ruumide, sh. rehealuselaadse ehitise jälgi ei õnnestunud kaevamistel avastada. Võimalik, et need olid ilma kivivundamendita, rõhtpalkseintega ruumid, millest ei olnud enam säilinud arheoloogiliselt fikseeritavaid märke. Rehielamuaseme võib dateerida kas 16. sajandi teise või 17. sajandi esimesse poole.

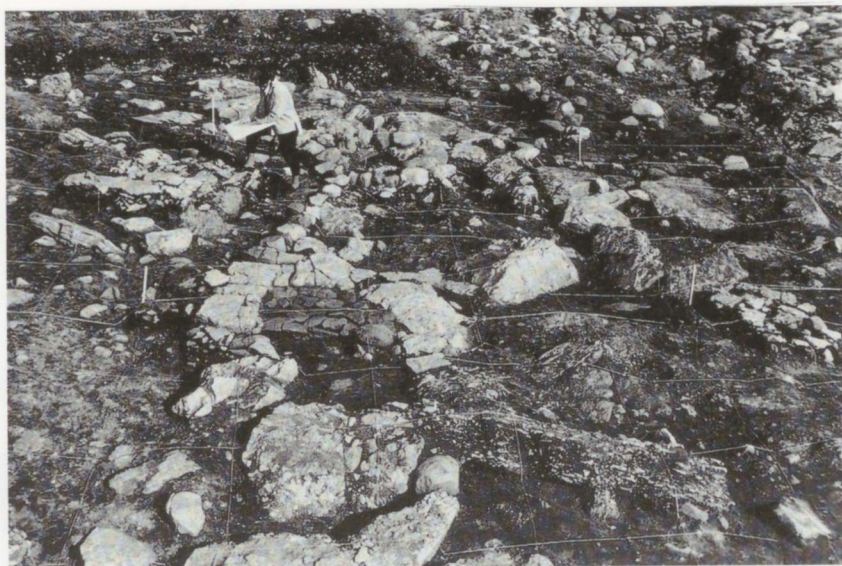
**Joon. 3.** Lehmja rehielamuase nr. 17. Kerisahju taga- ja läänesein on ulatunud läbi rehetoa sein. Vaade lääne poolt. Fotod Ain Lavi.

**Fig. 3.** Lehmja. Base of barn-dwelling No. 17. The rear and the western wall of the *keris* stove extended through the wall of the kiln-house. View from the west. Photos by Ain Lavi.

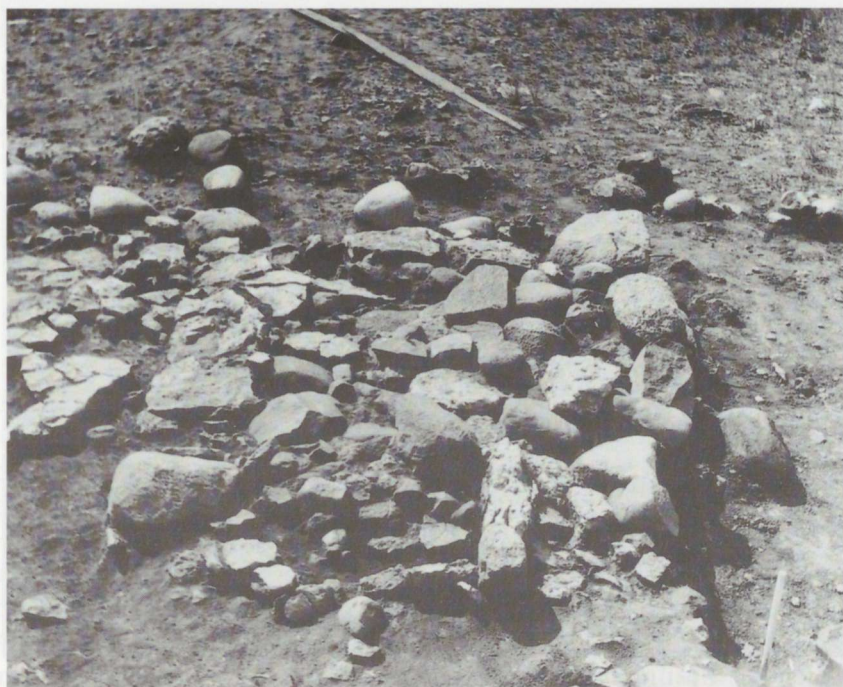
**Joon. 8.** Lehmja rehielamuase nr. 2. Rehetoa edelapoolses nurgas asub kerisahju vare. Nii ahju seinad kui ka tulepesa on toetunud raudkividest aluslaotisele. Vaade põhja poolt.

**Fig. 8.** Lehmja. Base of barn-dwelling No. 2. The remains of the *keris* stove are situated in the SW corner of the kiln-house. Both the hearth and the walls of the stove have rested upon the granite base. View from the north.

Rehetoa edelanurga täitis massiivne kerisahjuvare. Nii ahju tulepesa kui ka seinad toetusid 2 × 2,5 m suurusele, kompaktselt laotud, 20–50 cm läbimõõduga raudkividest aluslaotisele (joon. 8). Ahju seinad olid laotud 40–50 cm läbimõõduga, saviga seotud paeplaatidest. Näib, et ahju tulepesa põhjaks oli siingi suurem, kuumuses tugevasti lagunenenud paeplaat. Ahjuvare väljapuhastamisel leiti ka üsna rohaka töötusega, arvatavasti kodusel viisil valmistatud savitelliste tükke, mis tõenäoliselt olid pärit kerist kandvatest võlvkaartest. Ahjusuues, tulepesa põhjast 10–15 cm madalamal asus 75 × 100 cm suurune leease. See oli ääristatud serviti asetatud paeplaatidega, nendega oli kaetud ka lee põhi. Rehetuba ümbritses lõuna, ida ja lääne poolt 1,3–1,5 m laiune, seega üsna kitsas,

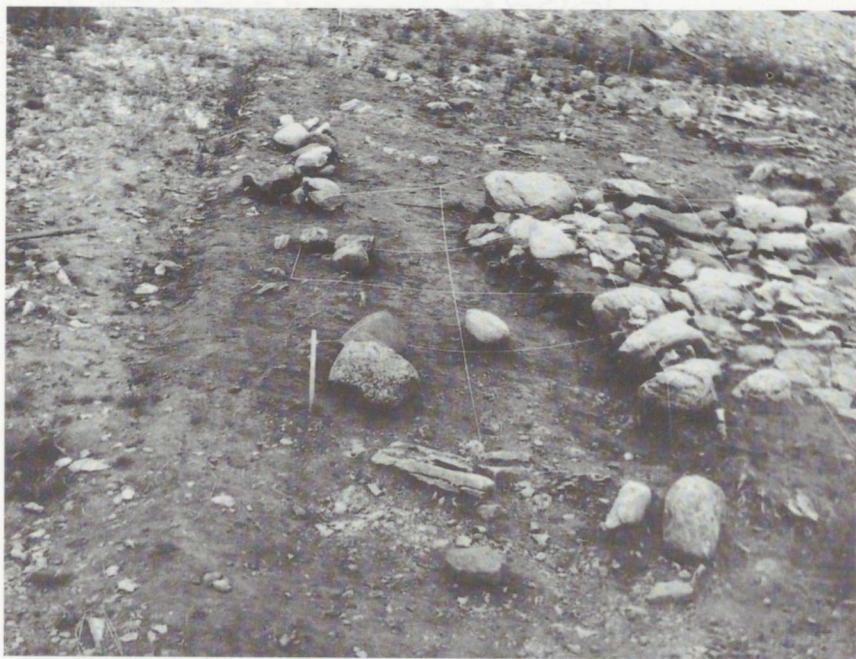
**Joon. 9.** Lehmja rehielamuase nr. 2. Rehetoast kuni 1,5 m lõuna pool eristub kambriala, samuti on osaliselt säilinud hoone välisseina vundamendi jälgi. Vaade ida poolt.

**Fig. 9.** Lehmja. Base of barn-dwelling No. 2. About 1.5 m south of the kiln-house the area of the chamber can be traced; the traces of the foundation supporting the outer walls of the building are also preserved. View from the east.

koridorilaadne käik (joon. 9). Ei õnnestunud täheldada kambriala liigendamist eri ruumideks.

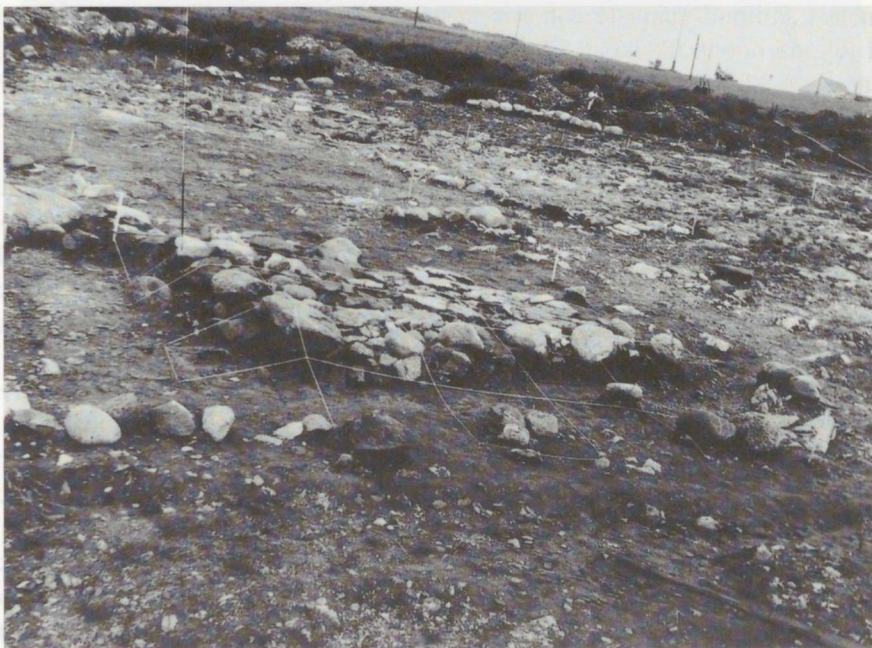
**Joon. 10.** Lehmja rehielamuaseme nr. 2 üldvaade. Esiplaanil kitsas kambriala, keskel rehetuba koos ahjuvarega. Toast põhja pool on osaliselt säilinud reheeluse vundamendikive. Vaade edela poolt.

**Fig. 10.** Lehmja. General view of the base of barn-dwelling No. 2. In the foreground the narrow chamber area, in the centre the kiln-house with the remains of the stove, and to the north of the kiln-house the foundations of the threshing-floor are partly preserved. View from the SW.

Paljudel 17. sajandi rehielamuasemetel on tulevane kambrite ala endast kujutanud lihtsalt rehealuse kitsast, koridritaolist pikendust, mis ümbritses rehetuba kolmest küljest. Vaid paari Lehmja rehielamuaseme (näit. nr. 19) puhul võib täheldada kambrite ala liigendamist eri ruumideks. Kuna varaste rehielamute kambrites küttekolded puudusid, sai neid eluruumina kasutada vaid suveperioodil. Mõnel Lehmja rehielamul oli ka kambri põrand sillutatud paeplaatidega (joon. 10).

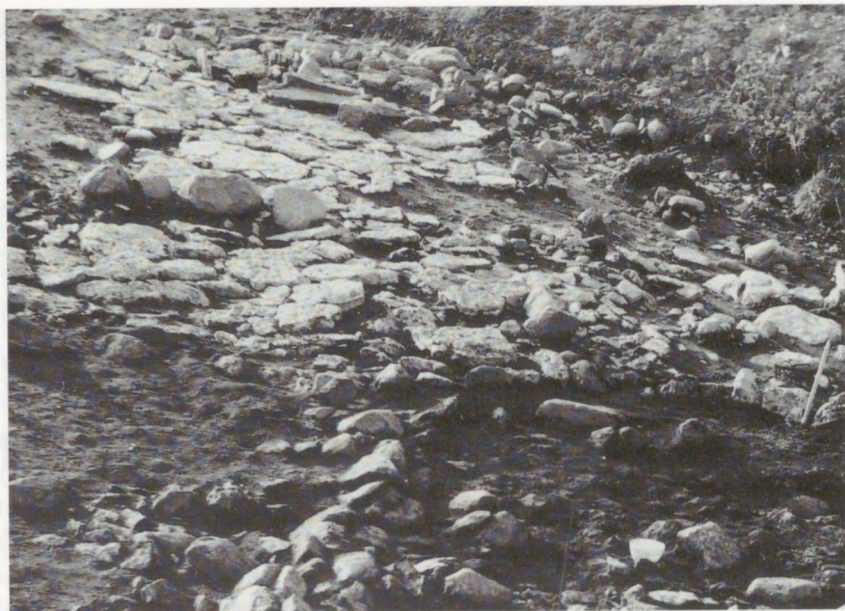
**Joon. 11.** Lehmja rehielamuase nr. 10 (17. saj.). Nii esiplaanil asuva kambriala kui ka tagapool oleva rehetoa põrand on sillutatud paeplaatidega. Vaade ida poolt.

**Fig. 11.** Lehmja. Base of barn-dwelling No. 10 (17th century). The chamber (in the foreground), as well as the kiln-house (in the background), was paved with limestone slabs. View from the east.

Kuigi esines muldpõrandaid, olid 16.–17. sajandi rehetubade põrandad Põhja-Eestis tihti sillutatud paeplaatidega (joon. 11). Üsna sageli kohtab palkseinte all nüüd ka kivivundamente või juba valmislaotud palkseina alla hiljem asetatud kive (joon. 12). Viimati mainitud asjaolu võimaldab kaevamistel tubade piirjooni märksa selgemalt fikseerida. Tubade mõõtmed suurenesid veidi (külje pikkus keskmiselt 5,5–6 m). Seesugune ruum jäi tavaliseks ka hilisemate rehetubade rajamisel. Neid mõõtmeid võib palkehitise puhul pidada optimaalseks, kuna pikem ristnurkühendusega sein nõudnuks juba lisatoestust.

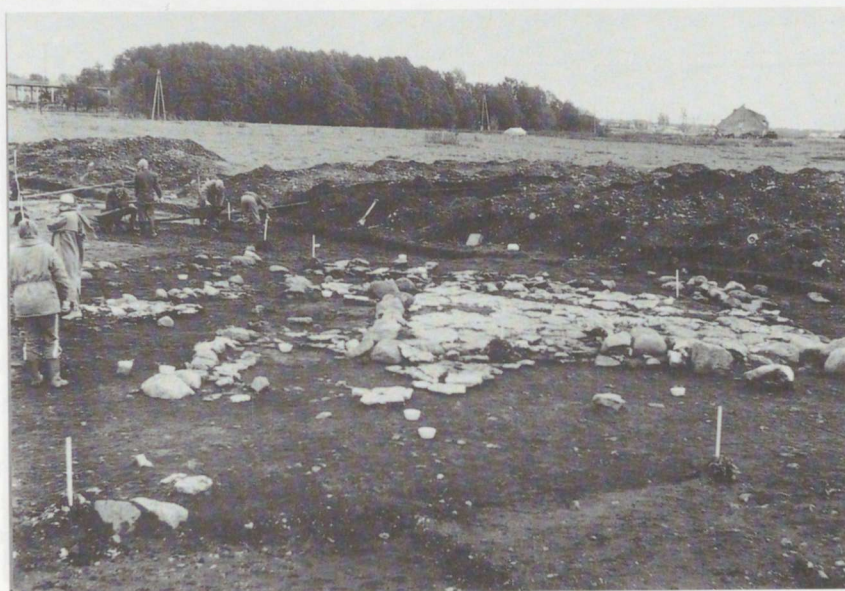
**Joon. 12.** Lehmja rehielamuase nr. 6 (17. saj.). Üldvaade paeplaatidega sillutatud rehetopõhjale, millest 1,3 m vasakul on osaliselt säilinud ka hoone välisseina vundamendi jäänuseid. Vaade loode poolt.

**Fig. 12.** Lehmja. Base of barn-dwelling No. 6 (17th century). General view of the base of the kiln-house paved with limestone slabs; 1.3 m left of it the remains of the foundation of the outer walls of the building are partly preserved. View from the NW.
